El Zeppelin II sobre Stuttgart, la mañana del 31 de mayo

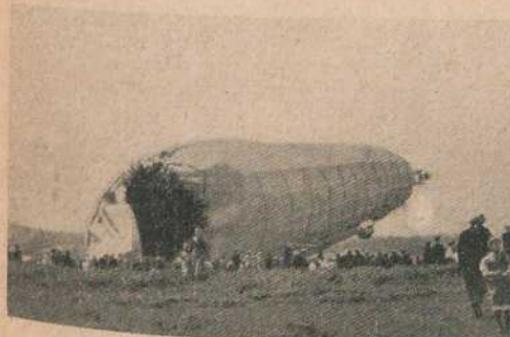
Cuando el Zeppelin descendía en la explanada de Jebenhausen, se vió inevitablemente arrastrado hacia un peral que se elevaba en el centro de la llanura. Las ramas del árbol penetraron en la proa del dirigible y desgarraron la envoltura del primer departamento. Afortunadamente, la disposición del globo,

La tarde del mismo día: choque contra un árbol en el valle de Jebenhausen

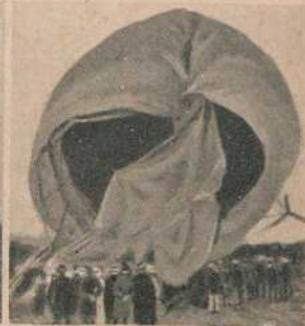
La parte delantera del Zeppelin II

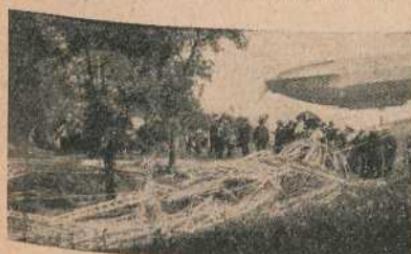
Restos de la parte anterior del Zeppelin después de su amputación

en partes separables, permitió despedir la parte lesionada e improvisando otra nueva proa y aligerando proporcionalmente el peso, después de 30 horas de trabajo, el aerostato pudo remontar el vuelo, y aunque con menor velocidad pudo, acortado en 30 metros (una cuarta parte de su longitud), emprender el viaje.

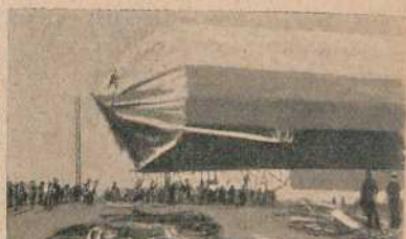
Después de terminada la reparación. El dirigible dispuesto a partir

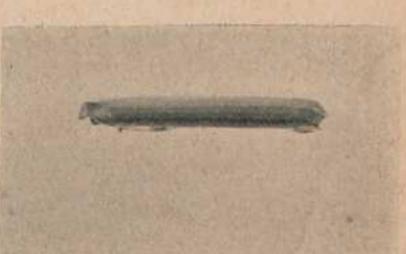
El dirigible acortado en 30 metros se dirige a su galpón
